Marin naturkartlegging av tre sjøområder på Kråko i Fitjar kommune.

Dato: 19.01.2023

Dette notatet, utarbeidet av Rådgivende Biologer AS, har til hensikt å beskrive funn fra marin naturkartlegging av tre sjøområder på Kråko i Fitjar kommune. Funn av naturtyper er avgrenset og verdivurdert.

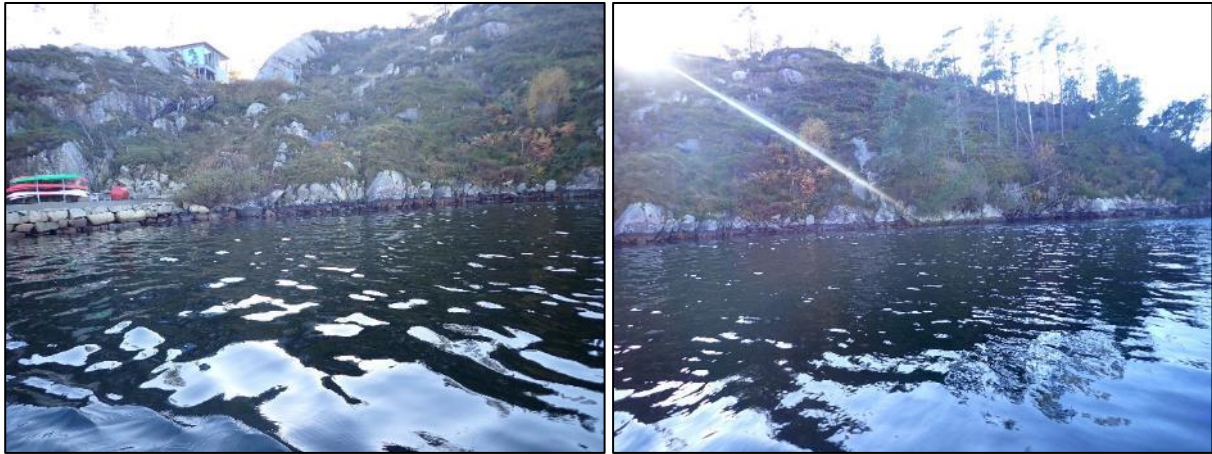
Figur 6. Oversikt over tiltaksområdet ved Vesthaugane nord.

Oversikt over tiltaksområdet ved Vesthaugane nord er vist i **figur 6**, mens registreringer fra transekt T10-T14 er vist i **figur 7**.

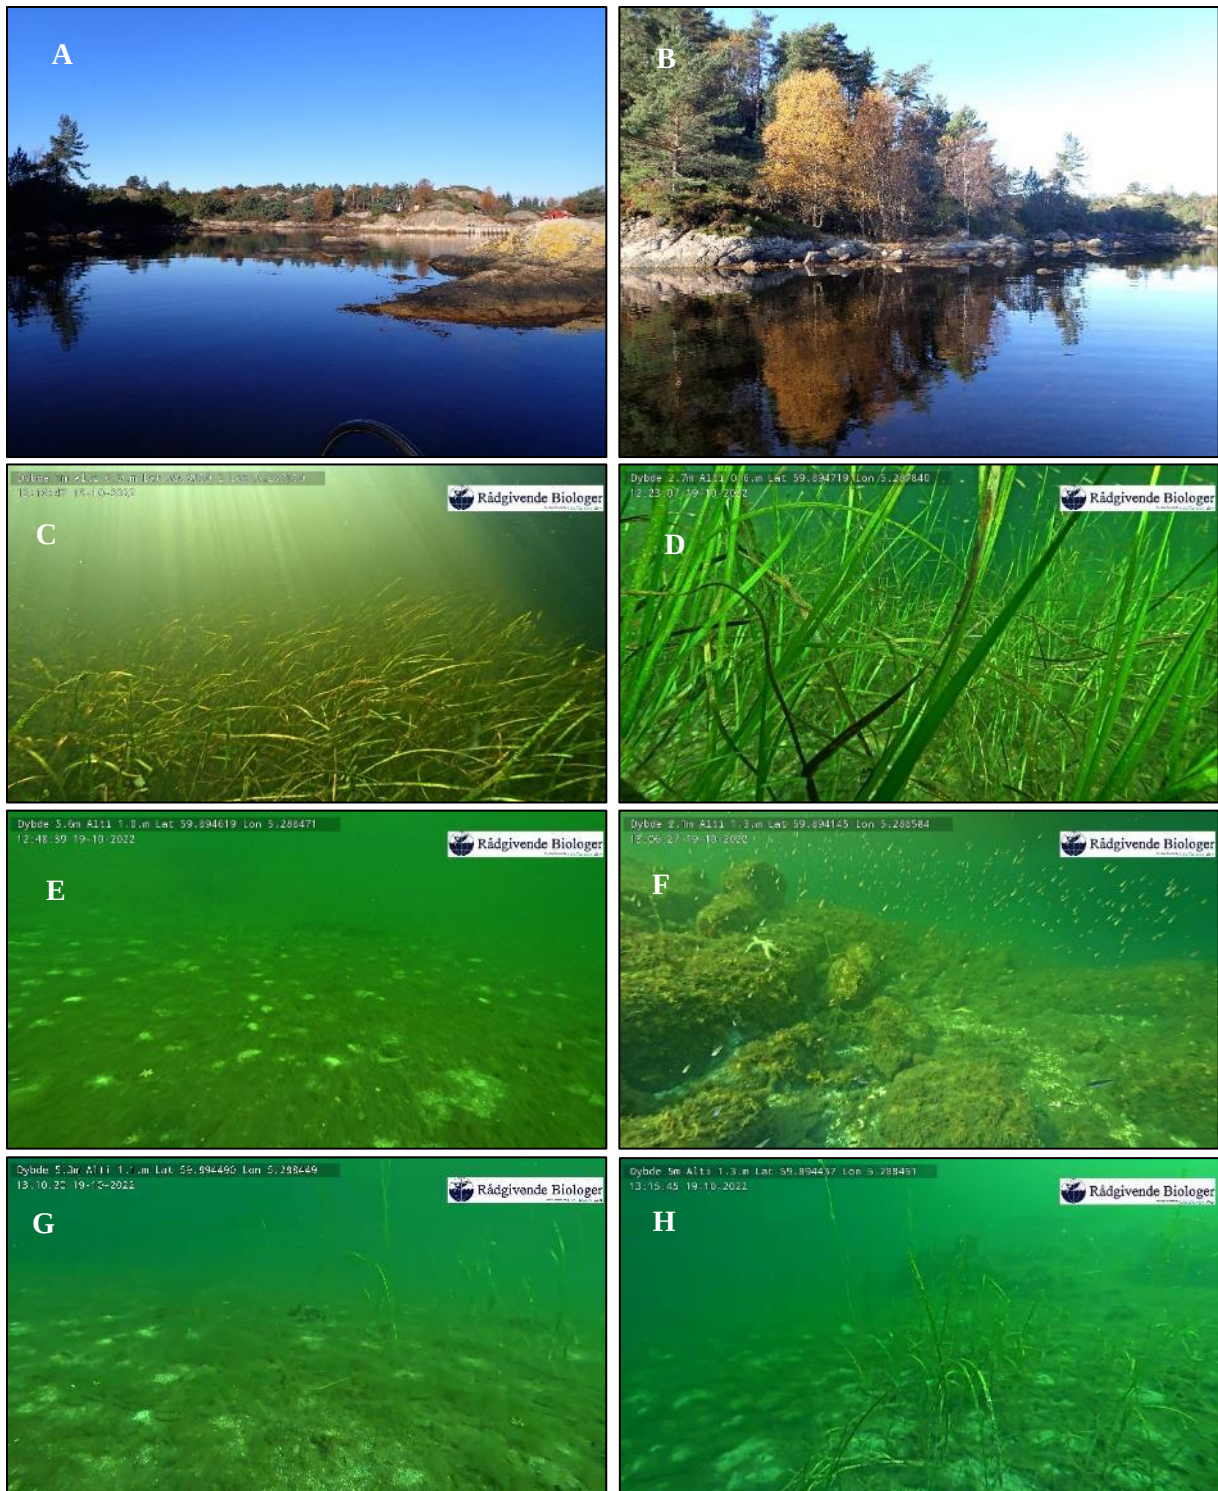
Med bakgrunn i funn av ålegras og dybdeforhold var det ikke mulig å gjennomføre transektene som først satt opp i tilbudet. Transektene ble kjørt for å kunne avgrense og verdivurdere ålegrasengen, og samtidig få en oversikt over marin natur i området (**figur 8**). Ålegrasengen fremstår som tett og har et areal på 3,7 daa. Den har lite begroing av alger og består av enkeltplanter med høyde på mellom 40 og 120 cm. Øvrig er bunnforholdene dominert av sand, stein og mudder. Det registreres en del alger på bunn, bl.a. skolmetang, spesielt i grunnere områder. Området for utfylling er dekket av trolig spiraltang, men dette er noe usikkert da algene mangler reseptakler på denne tiden av året. Inne i kanalen registreres en del blåskjell på bunn, sammen med ålegras og øvrig tangvegetasjon langs land.

Figur 8. A og B: Oversikt over tiltaksområdet ved Port Steingardseid. **C:** Ålegras på 1 m dyp ved T1. **D:** Ålegras på 3 m dyp ved T2. **E:** Sandbunn med algerester på 5,5 m dyp ved T3. **F:** Sand- og steinbunn med algerester, sjøstjerne og småfisk på 2 m dyp ved T4. **G:** Bløtbunn med algerester og ålegras på 5 m dyp ved T5. **H:** Bløtbunn, algerester og ålegras på 5 m dyp ved T6.
